DOSSIER DE DIAGNOSTICS TECHNIQUES

Référence : MAIRIE DE PERPIGNAN 39575 19.11.19

Bien : Immeuble
Adresse : 13 rue PETITE LA REAL
66000 PERPIGNAN
Numéro de lot :
Référence Cadastre : NC

NOTE DE SYNTHESE DES CONCLUSIONS

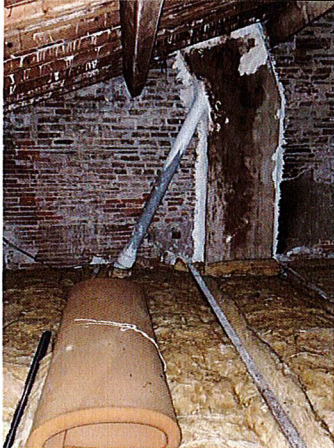
ELEMENT : Conduit de fluide

Nom du client	Numéro de dossier	Pièce ou local
MAIRIE DE PERPIGNAN	MAIRIE DE PERPIGNAN 39575 19.11.19	3ème - Combles
Matériau	Date de prélèvement	Nom de l'opérateur
Amiante ciment		MENAGE Romuald
Localisation	Résultat	
Conduit de fluide - A	Présence d'amiante	
Résultat de la grille d'évaluation		
Evaluation périodique		
Emplacement

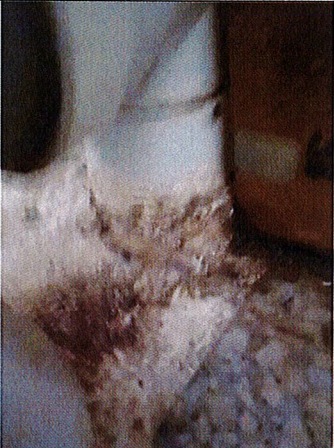
ELEMENT : Conduit de fluide

Nom du client	Numéro de dossier	Pièce ou local
MAIRIE DE PERPIGNAN	MAIRIE DE PERPIGNAN 39575 19.11.19	RDC - WC
Matériau	Date de prélèvement	Nom de l'opérateur
Amiante ciment		MENAGE Romuald
Localisation	Résultat	
Conduit de fluide - A	Présence d'amiante	
Résultat de la grille d'évaluation		
Evaluation périodique		
Emplacement

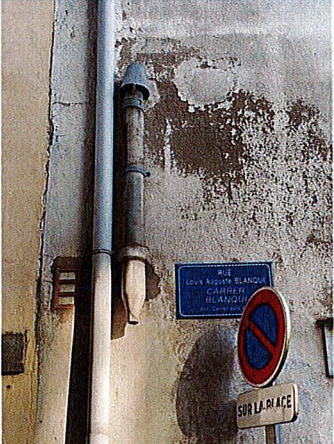
ELEMENT : Conduit de fluide		
Nom du client	Numéro de dossier	Pièce ou local
MAIRIE DE PERPIGNAN	MAIRIE DE PERPIGNAN 39575 19.11.19	facade place
Matériau	Date de prélèvement	Nom de l'opérateur
Amiante ciment		MENAGE Romuald
Localisation		Résultat
Conduit de fluide - A		Présence d'amiante
Résultat de la grille d'évaluation		
Evaluation périodique		
Emplacement

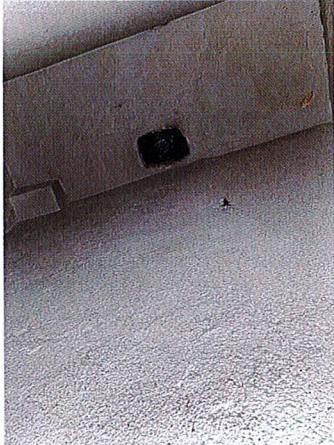
ELEMENT : Conduit de fluide n°3		
Nom du client	Numéro de dossier	Pièce ou local
MAIRIE DE PERPIGNAN	MAIRIE DE PERPIGNAN 39575 19.11.19	RDC - Cuisine
Matériau	Date de prélèvement	Nom de l'opérateur
Amiante ciment		MENAGE Romuald
Localisation		Résultat
Conduit de fluide n°3 - A		Présence d'amiante
Résultat de la grille d'évaluation		
Evaluation périodique		
Emplacement

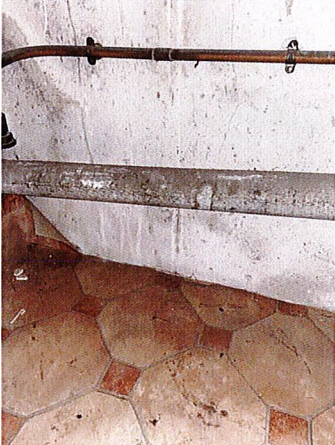
ELEMENT : Conduit de fluide n°1		
Nom du client	Numéro de dossier	Pièce ou local
MAIRIE DE PERPIGNAN	MAIRIE DE PERPIGNAN 39575 19.11.19	RDC - Cuisine
Matériau	Date de prélèvement	Nom de l'opérateur
Amiante ciment		MENAGE Romuald
Localisation		Résultat
Conduit de fluide n°1 - A		Présence d'amiante
Résultat de la grille d'évaluation		
Evaluation périodique		
Emplacement

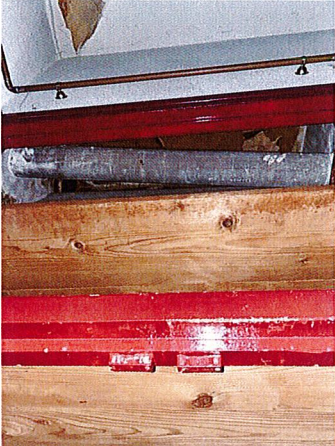
ELEMENT : Conduit de fluide n°2		
Nom du client	Numéro de dossier	Pièce ou local
MAIRIE DE PERPIGNAN	MAIRIE DE PERPIGNAN 39575 19.11.19	RDC - Cuisine
Matériau	Date de prélèvement	Nom de l'opérateur
Amiante ciment		MENAGE Romuald
Localisation		Résultat
Conduit de fluide n°2 - A		Présence d'amiante
Résultat de la grille d'évaluation		
Evaluation périodique		
Emplacement

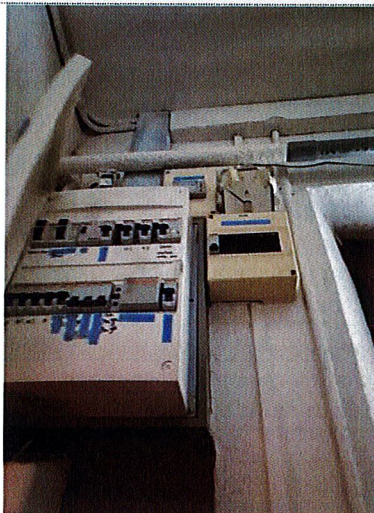
Point de contrôle N° B.1.3 g)

Le dispositif assurant la COUPURE D'URGENCE est placé à plus de 1,80 m du sol fini et n'est pas accessible au moyen de marches ou d'une estrade.

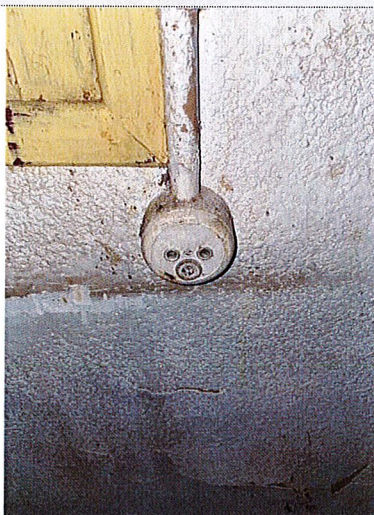
Point de contrôle N° B.3.3.6 a1)

Au moins un socle de prise de courant ne comporte pas de broche de terre.

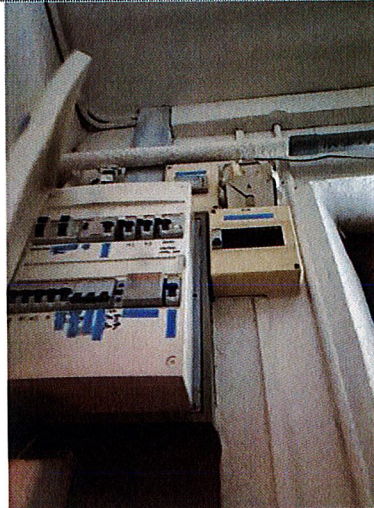
Point de contrôle N° B.1.3 g)

Description : Le dispositif assurant la COUPURE D'URGENCE est placé à plus de 1,80 m du sol fini et n'est pas accessible au moyen de marches ou d'une estrade.

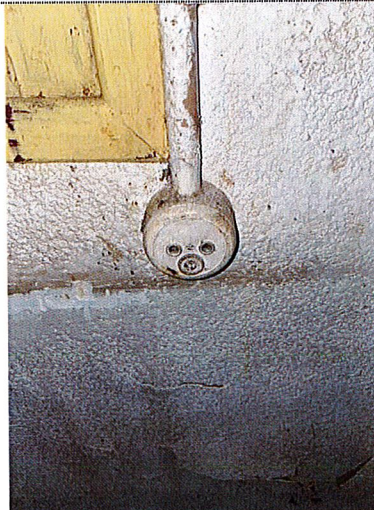
Point de contrôle N° B.3.3.6 a1)

Description : Au moins un socle de prise de courant ne comporte pas de broche de terre.

Observation(s) (Anomalie compensée par le point de contrôle B.3.3.6.1)
